# Исследования смачиваемости припоя

May 2015  
Analysis Group, R&D Division  
**KOKI COMPANY LIMITED**

Отсутствие смачивания - это дефект паяного соединения, при котором расплавленный припой не растекается по поверхности контактной площадки и выводам компонентов в процессе пайки, а на границе припой-площадка и припой-вывод после охлаждения образуются очень слабые связи и интерметаллические соединения.

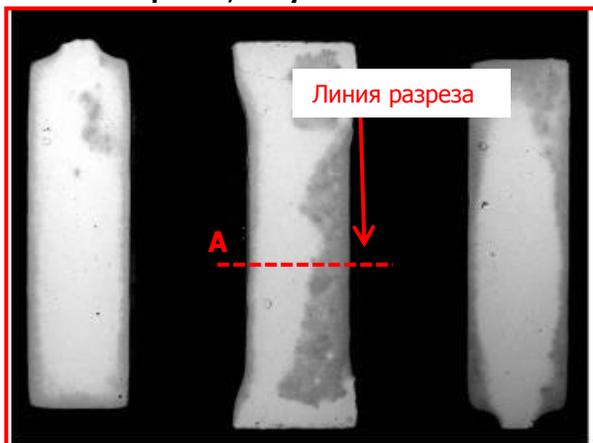
#### Снимок покрытия, полученный SEM

Смачиваемость контролировалась на контактной площадке печатной платы. Снимки покрытия выполнены сканирующим электронным микроскопом (SEM) и оптическим микроскопом. Наблюдается неровность толщины покрытия. В зоне с отсутствием покрытия возможно отсутствие смачивания в результате окисления медной фольги и образования интерметаллидов (ИМС).

Наличие загрязнений на медной фольге перед нанесением HAL

1. Повторное нанесение покрытия HAL для получения однородного слоя.
2. Использование паяльной пасты с высоким содержанием активаторов для удаления оксидной пленки.
3. Оплавление в среде N<sub>2</sub> для предотвращения повторного окисления медной фольги.

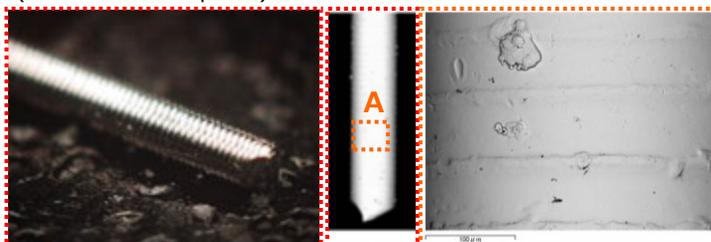
### Снимок покрытия, полученный SEM

(Качественное покрытие)

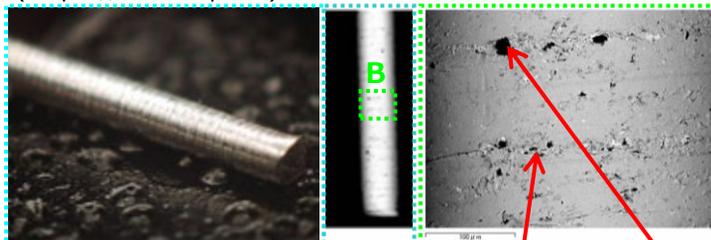
### Снимок покрытия, полученный SEM

(Поврежденное покрытие)

Поврежденное покрытие.  
Обнажение меди.

Органические соединения на поврежденной области.

Покрытие было повреждено в результате небрежного хранения компонента.

Соблюдать правила хранения компонентов для предотвращения повреждения покрытия выводов.

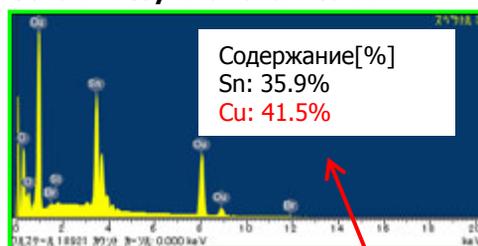
### Зона B: Результат анализа EDX

Наличие обнаженной меди по результатам EDX анализа.

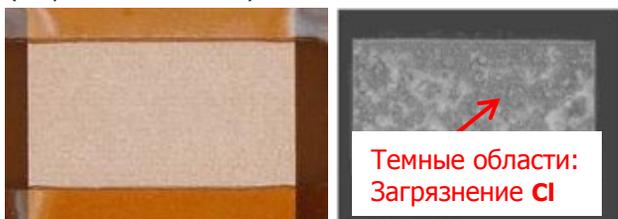
#### Снимок покрытия, полученный SEM (Отсутствие смачивания)

Отсутствие смачивания на контактной площадке печатной платы. Поверхность покрытия исследуется сканирующим электронным микроскопом (SEM), рентгеном и анализируется энергодисперсионным рентгеновским спектрометром (EDX). Загрязнение Cl обнаружено на контактной площадке. Наличие загрязняющего вещества приводит к отсутствию смачивания.

Хлор используется в процессах травления при производстве печатных плат. Вероятная причина наличия хлора - некачественная очистка поверхности.

Строго соблюдать технологию производства печатных плат.

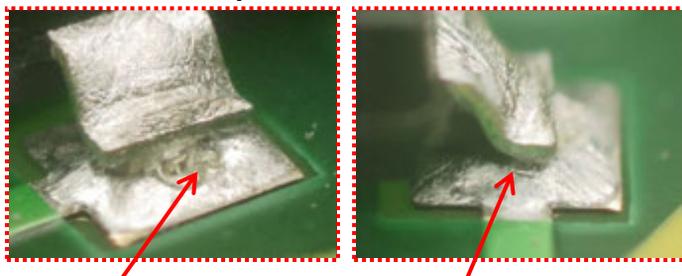
### Увеличенное изображение паяного соединения

Отсутствие смачивания на выводе SOT компонента.  
Обследование паяного соединения вывода SOT компонента выявило наличие постороннего объекта в паяном соединении. Проведен спектральный анализ обнаруженного объекта. Спектр постороннего объекта идентичен спектру целлюлозы. Наличие постороннего объекта привело к неравномерному распределению припоя.

Посторонний объект  
в паяном соединении

Отсутствие смачивания  
вывода SOT

Целлюлоза - основной компонент салфеток для протирки трафаретов, после протирки ворсинка могла остаться на трафарете и попасть на печатную плату вместе с паяльной пастой.

Необходимо внести коррективы в процесс очистки трафаретов.

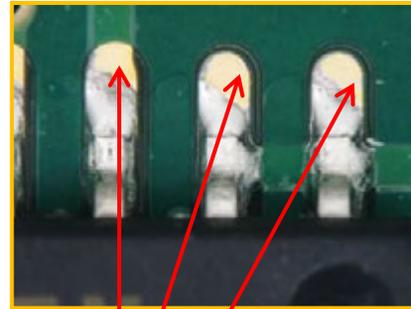
**Увеличенный внешний вид паяного соединения с частично покрытыми припоем площадками**

Отсутствие смачивания в верхнем правом углу контактных площадок

Некачественно нанесенная паяльная паста.

Проверьте и скорректируйте процесс нанесения паяльной пасты (совмещение трафарета и платы, соответствие апертур трафарета контактными площадкам и т.д.)

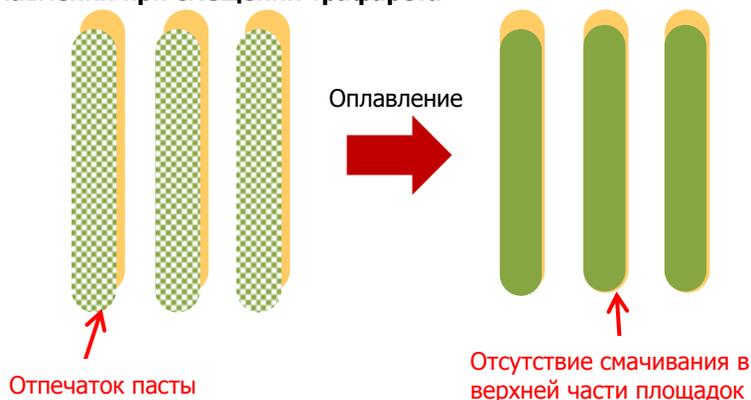
**Схематичное изображение распределения припоя по контактной площадке после оплавления при смещении трафарета**

Отсутствие смачивания наблюдалось на контактной площадке. Обследование показало наличие как хороших паяных соединений, так и паяных соединений с частично покрытыми припоем контактными площадками. Анализ области отсутствия смачивания указывает на некачественную трафаретную печать. Причина отсутствия смачивания контактных площадок в результате смещения трафарета схематично приведена ниже.

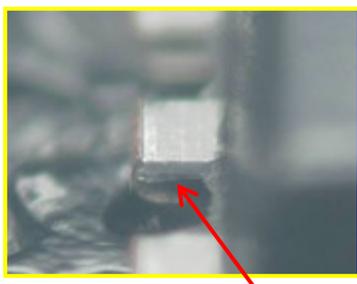
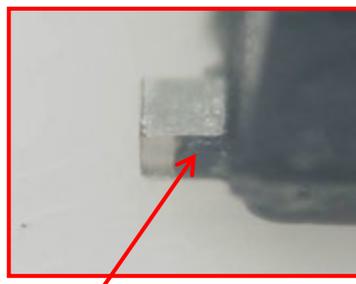
### Увеличенное изображение вывода компонента

Наблюдается отсутствие смачивания вывода SOP компонента. Вывод компонента осмотрен сканирующим электронным микроскопом (SEM). Обследование показало, что в зоне отсутствия смачивания вывод компонента покрыт материалом, из которого изготовлен корпус компонента. Поскольку припой не способен смочить пластик, из которого изготовлен корпус компонента, паяное соединение не образовалось.

Материал корпуса на поверхности вывода

1. Удалить материал корпуса с вывода компонента.
2. Проводить более жесткий входной контроль элементов.

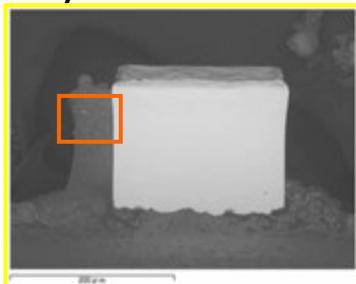
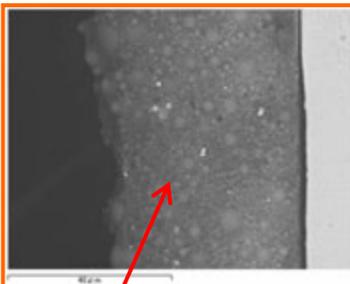
### Снимок вывода, покрытого материалом корпуса, полученный SEM

Брак компонента при изготовлении.

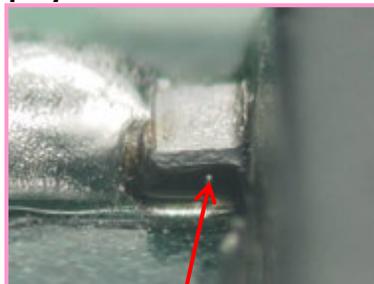
### Увеличенное изображение результата оплавления

Материал корпуса компонента

Отсутствие смачивания вывода, покрытого материалом корпуса
